# APLICAÇÃO DA METODOLOGIA “SEIS SIGMA” VISANDO A REDUÇÃO DE CAIXAS PERDIDAS POR VAZAMENTO EM CENTROS DE DISTRIBUIÇÃO.

*Resumo: O presente artigo tem como objetivo introduzir o leitor a um projeto de redução de caixas perdidas por vazamento de embalagens, com o foco em um Centro de Distribuição de uma indústria de produtos de limpeza. Para tanto, será realizado um projeto “Seis Sigma” utilizando a metodologia DMAIC, a fim de se analisar o problema e encontrar a solução para a mesma. Como a metodologia é complexa, a primeira parte deste trabalho será explicar a metodologia “Seis Sigma”, para depois, aplicar o método no projeto em questão.*

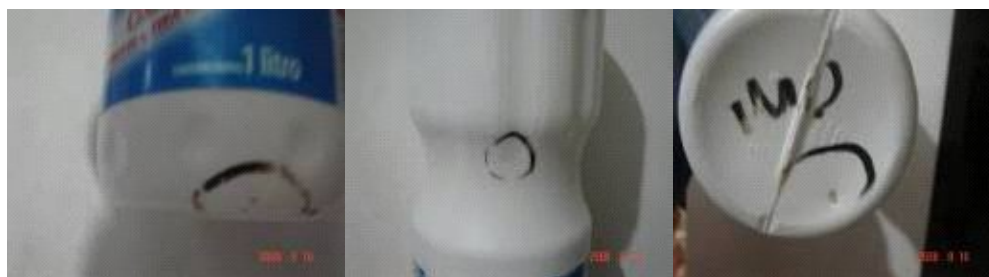
**Figura 4 – Garrafas com impurezas**

Foram algumas visitas realizadas, e foi possível verificar que as caixas perdidas no CD de Água Sanitária de 1 litro e 2 litros possuem características distintas. Para as garrafas de 1 litro que foram encontradas vazando, a maioria ocorreu devido a impurezas incrustadas na parede da garrafa, que em contato com o hipoclorito do produto, formam “microfuros” o que resulta em vazamentos (figura 4).

No caso da garrafa de 1 litro, como se trata de um problema de recebimento de embalagens, as mudanças propostas serão realizadas dentro do fornecedor, o que dificulta a sua implementação. De qualquer forma, com o início desse projeto, foi criada uma equipe dedicada interna para analisar todos os pontos de possíveis contaminações, e problemas de processo, fato que tem ajudado em redução parcial dos problemas de contaminação.

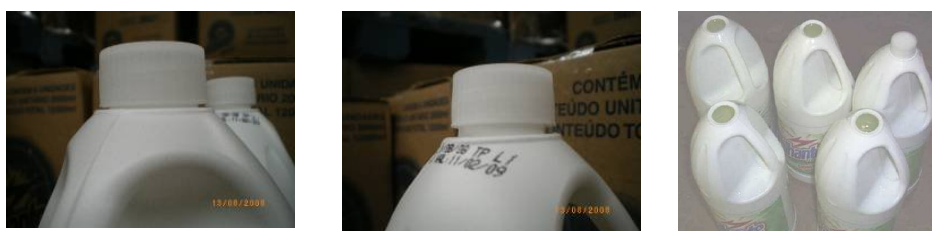
**Figura 5 – Garrafa com deformação plástica no gargalo, garrafa sem deformação, garrafas decepadas.**

Para analisar esse fato, foi retirada uma caixa que se encontrava nessa situação (estufada), e as garrafas foram retiradas para verificar seu estado. Analisando as garrafas, foi possível verificar que as garrafas que se encontravam na região frontal da caixa encontravam-se com uma deformação plástica no gargalo, numa região conhecida como “fio de luz”, que consiste no espaço existente entre a tampa e a base do gargalo, enquanto que as garrafas que se encontravam na parte traseira da caixa não percebia-se tal fato.

Depois foi verificado que a região do “fio de luz” se mostrou crítica para o problema do vazamento das garrafas, pois o estresse gerado na região gera uma zona de tensão que em contato com o hipoclorito, pode resultar em furos e em casos críticos, decepamento do gargalo, fato que ocorre no Centro de Distribuição.

Para a garrafa de 2 litros, como foi verificado que o maior problema encontra-se na região do “fio de luz”, a equipe de desenvolvimento de embalagem, juntamente com o fornecedor de garrafas, estão desenvolvendo um novo postigo de gargalo para as garrafas de 2 litros. O postigo consiste no molde de gargalo, que é parafusado junto ao molde do corpo da garrafa. A idéia é reduzir a distância da base da tampa até a base do gargalo, redistribuindo uma pequena parte do material da garrafa como um todo para a região crítica superior, aumentando sua resistência nessa parte solicitada sem diminuir a resistência global da garrafa. Todas essas mudanças serão realizadas mantendo a garrafa dentro da especificação da empresa.

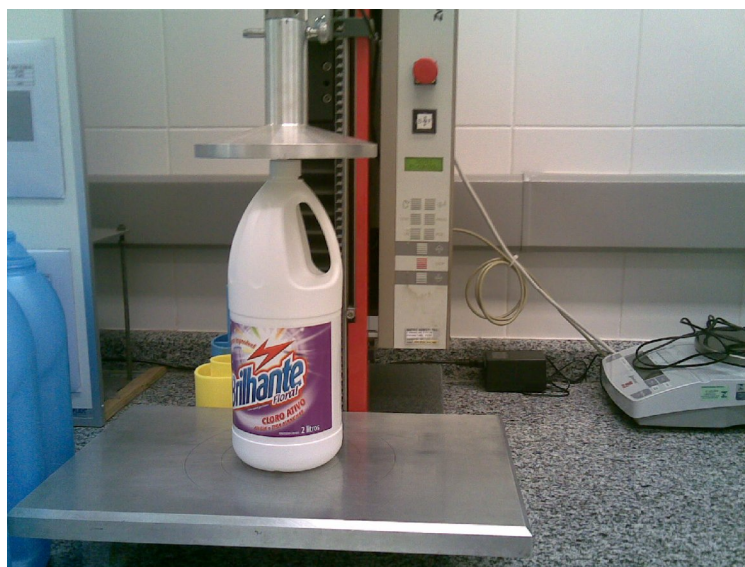
Figura 7 – Equipamento utilizado no ensaio de compressão

Para a análise de compressão da garrafa, foi utilizado um equipamento de compressão da marca Zwick modelo Z 2.5, onde foi utilizado o padrão de teste da empresa, que consiste em utilizar garrafas cheias de água até o início do gargalo, com uma velocidade de compressão de 10mm/min.

O critério para aquisição de dados é o seguinte: O valor a ser considerado é o primeiro onde ocorre um ponto de inflexão representativo, ou seja, assim que surgir a primeira concavidade perceptível, o teste deve ser interrompido e o valor do pico da concavidade deve ser considerado.
