31ª Reunião Anual de Pavimentação

Outubro de 1998

**AVALIAÇÃO SUPERFICIAL DE PAVIMENTOS ASFÁLTICOS
EM VIAS URBANAS UTILIZANDO O MÉTODO DO PCI**

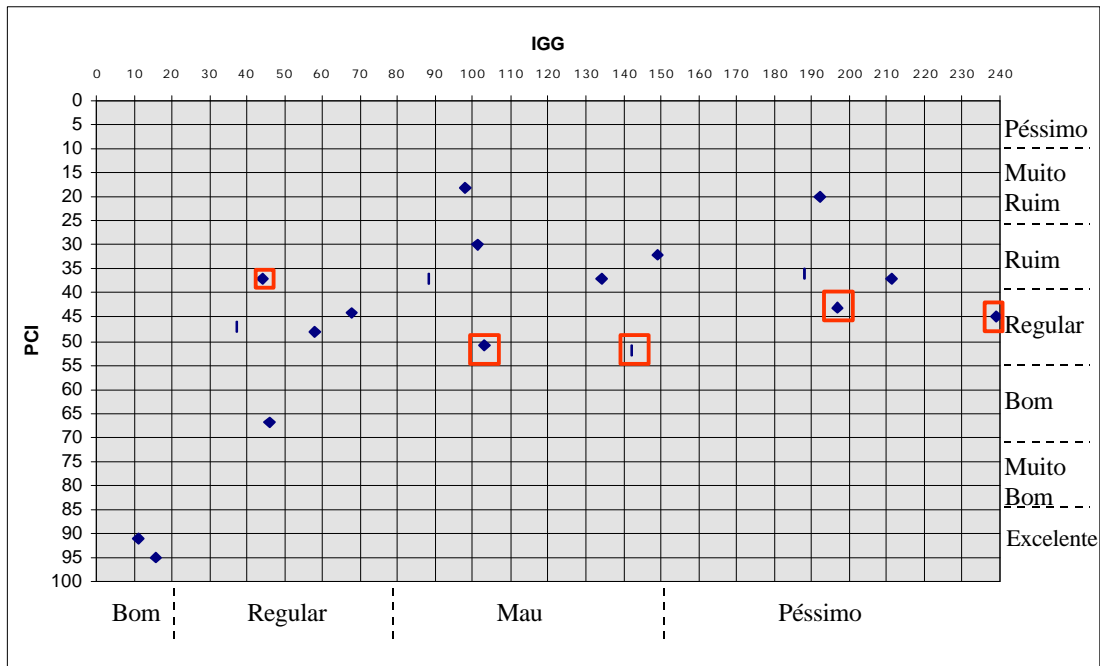
Figura 1: PCI versus IGG

Os valores do PCI e do IGG foram plotados graficamente para facilitar a interpretação dos resultados. Observando-se o Figura 1, e adotando como limite aceitável pelo usuário um pavimento que foi classificado com conceito **regular**, verifica-se que dos 19 segmentos homogêneos avaliados, 9 devem ser rejeitados pelo critério do PCI (conceito inferior a regular) e 12 pelo método do IGG, estes segmentos, não estariam aptos a atender as funções do pavimento de oferecer conforto, segurança e economia ao usuário.

Do universo avaliado, 5 segmentos apresentam resultados divergentes entre as duas classificações, enquanto os outros 14 podem ser considerados equivalentes. Para entender melhor o que ocorreu, nesses 5 casos, procedeu-se uma análise de cada caso, buscando uma resposta individual para cada situação. Foram revisadas as planilhas de campo e de cálculo e efetuada novas vistorias em alguns trechos quando necessário.

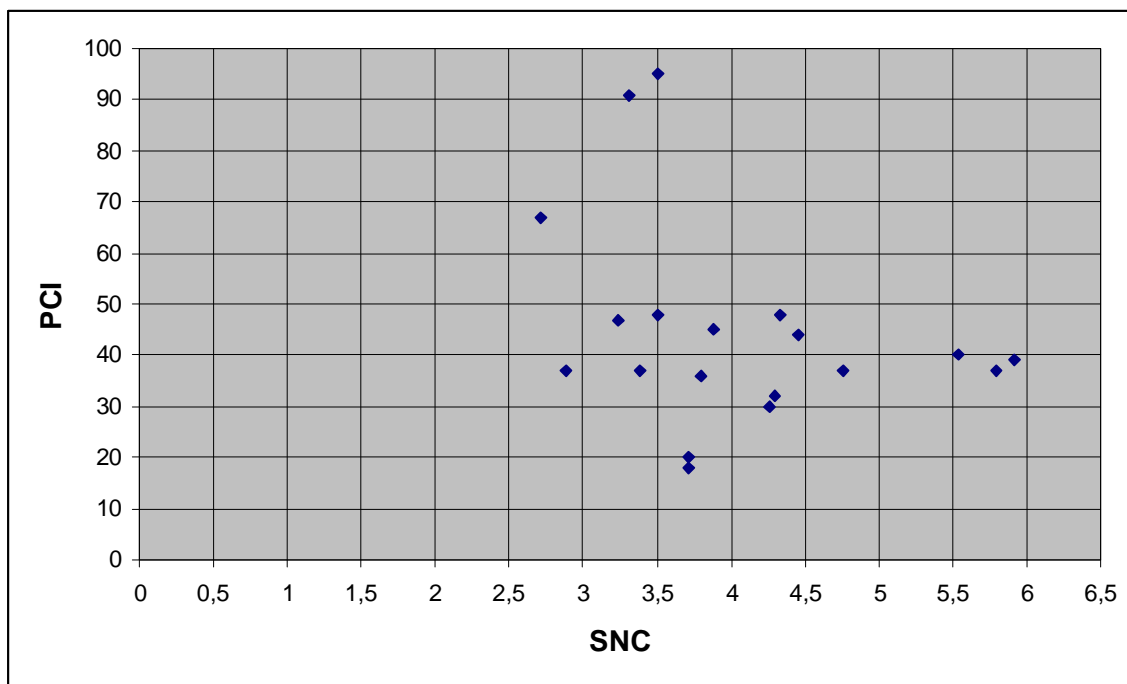
Figura 3 PCI *versus* SNC

A figura 3 apresenta uma confrontação dos valores obtidos de SNC da Tabela 6 com os resultados de PCI que, conforme se extrai dos objetivos de sua formulação, seria também um indicador da integridade estrutural do pavimento.

Esperava-se que quanto mais alto fossem os valores de PCI, mais elevados seriam os valores de SNC, o que não ocorreu, vindo a corroborar as suspeitas de Balbo [1] de que o PCI, por sua própria formulação, trataria-se de um índice mais representativo de condições funcionais de pavimentos que um indicador estrutural.
